INVENTARIO DE SITIOS ARQUEOLÓGICOS EN LOS DISTRITOS CAMPORREDONDO Y OCALLÍ, (LUYA-AMAZONAS). II-ETAPA.

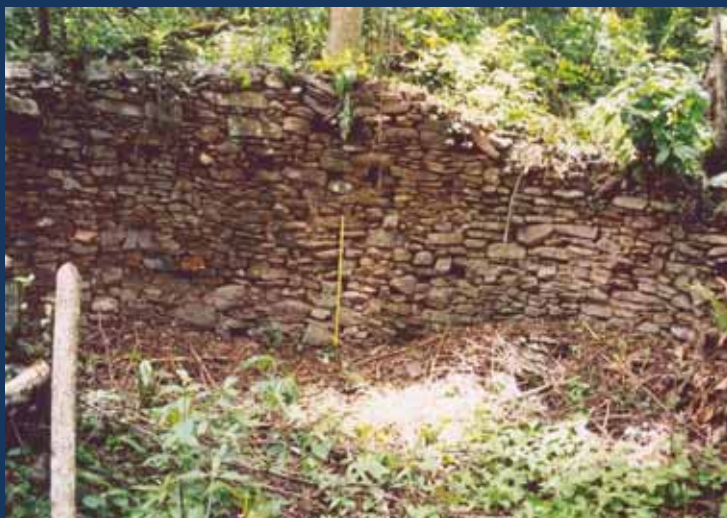
24. Sitio arqueológico “PUKA CUSHPA”

Descripción: Puka Cushpa, al sur del anexo de Selcho, en las coordenadas UTM 9307024 norte, 805913 este, con una altitud de 1292 msnm; Corresponde a un conjunto de **parcelas agrícolas** en sectores relativamente llanos y otras levantadas por terrazas con muros de contención que abarca un área aproximadamente de 100 hectáreas.

Cada parcela está delimitada por muros de doble paramento edificadas con piedras calizas medianas, cara vista interior y exterior. Las parcelas tiene formas variadas, presentando algunos

esquinas redondeadas en la parte interior; las parcelas agrícolas formadas por terrazas se ubican en sectores de mayor pendiente. Los **recintos arquitectónicos** con vano de acceso están dispersos y en las esquinas de las parcelas agrícolas. Se asocian a un batán de roca granítica.

Puka Cushpa se encuentra en el extremo más bajo de toda el área prospectada cerca de la rivera del río del mismo nombre; se trata de grandes áreas de terreno que van desde un $1/8$ hasta $1/2$ hectárea, con características de parcelas agrícolas y escasa presencia de viviendas dispersas; se levanta a través de terrazas con muros de contención de formas relativamente rectangulares, cuadradas, poligonales e irregulares y en algunos casos presentan esquinas curvas en la parte interior, y divididas por muros perimetrales. Los muros de contención de las terrazas de mayor pendiente forman una especie de gradería a manera de andenes cuyas terrazas evitan el acarreo de tierra en el discurrimiento de agua.

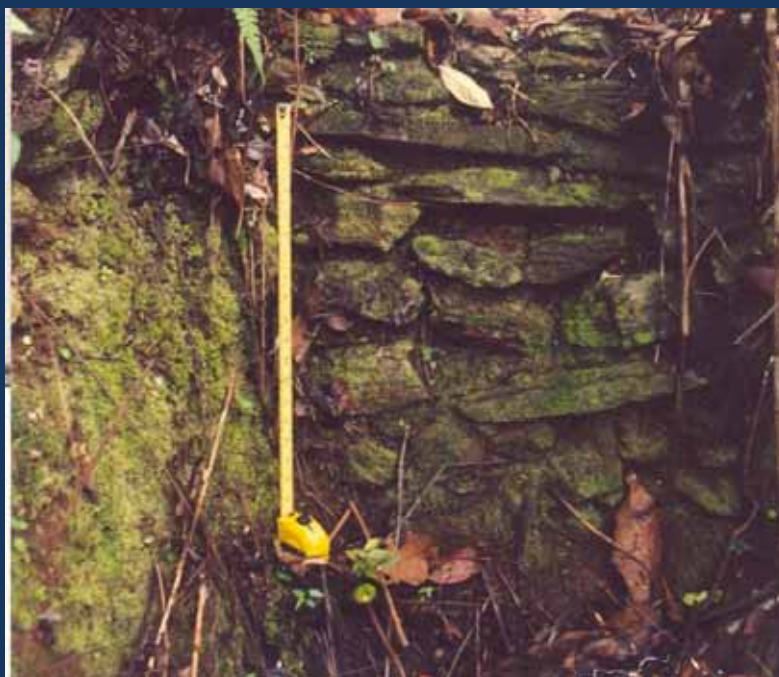
26. Sitio arqueológico “SELCHO”

Descripción.- Selcho está bicado en una pendiente del terreno, en las coordenadas UTM 9309088 norte, 805569 este, a una altitud de 1.716 msnm.

El sitio corresponde a un conjunto de terrazas agrícolas conformadas por muros de contención. El “puquio de agua” se ubica en el extremo sur del pueblo.

Es preciso mencionar que las estructuras arquitectónicas de las actuales viviendas del pueblo, se asientan sobre la antigua ocupación prehispánica; además se han registrados 69 batanes, 36 mansuelas y 05 morteros, todos de roca granítica

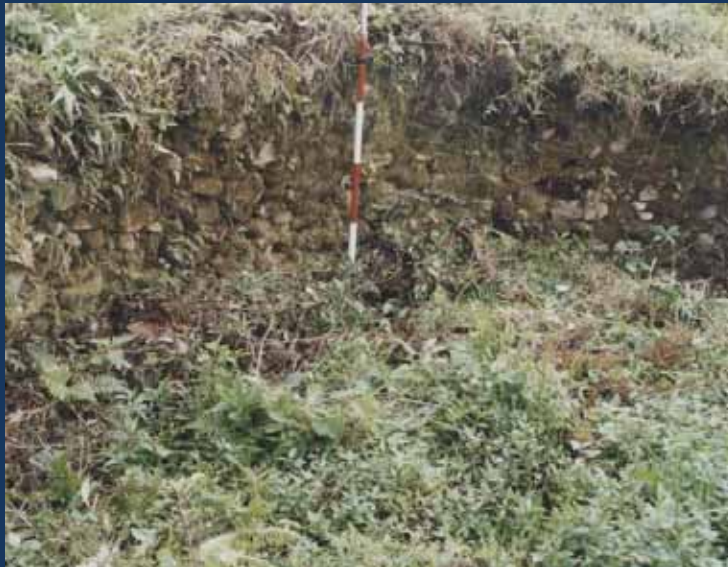
28. Sitio arqueológico "LUMA DULCE"

Descripción.- Lima Dulce, se encuentra ubicado al norte del anexo Selcho,

sobre una colina natural de la margen izquierda de la quebrada Selchohuayco; en las coordenadas UTM 9311374 norte, 806658 este, a una altitud de 2.142 msnm. El

sitio corresponde a un conjunto de estructuras arquitectónicas consistentes en terrazas semicirculares y circulares con muros de contención, aterrazamientos sobre el nivel del suelo sin muros de contención, en este lugar se encontró un fragmento de hacha de piedra trabajada en roca caliza.

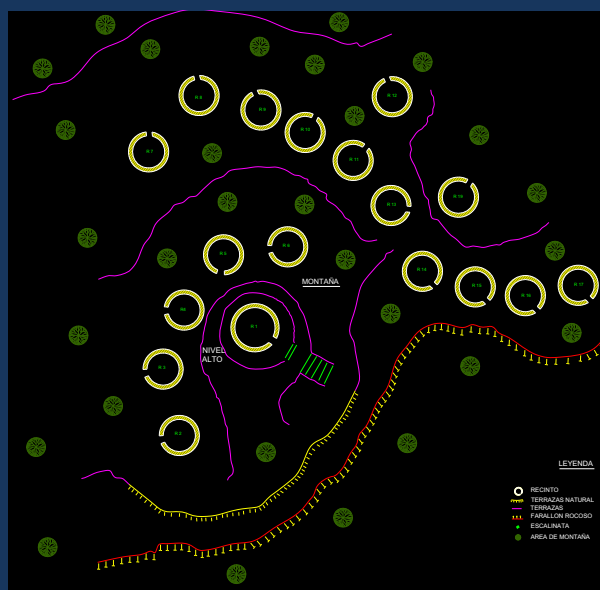
29. Sitio arqueológico "SANTA LUCÍA"

Descripción.- Santa Lucía, se encuentra ubicado al norte del anexo de

Selcho, sobre la cima de una colina natural, en las coordenadas UTM 9311815 norte, 807297 este, a una altitud de 2.296 msnm. Se caracteriza por tener más de un centenar de recintos de forma circular que se disponen unos sobre terrazas con muros de contención

adosado a la roca natural, contruidos con piedras grandes y medianas unidos con mortero de barro, pachillas con cara vista al exterior, separadas por callejones y otros sobre un nivelamento de terreno, los recintos presentan vanos de acceso ubicados de oeste a este, los muros presentan caravista interna y externa. También existe un pozo de captación de agua, ubicado al norte del conjunto de las estructuras arquitectónicas, se accede a través de un pendiente que posiblemente presentaba una escalinata de piedra.

Existen dos sitios en buen estado de conservación: Santa Lucia y Piedra Molde; en el primer caso, la vegetación arbórea y la poca accesibilidad al sitio permite su actual estado y en el segundo por formar parte del cerco perimetral de los terrenos agrícolas y arbustos que protegen a dicha piedra.

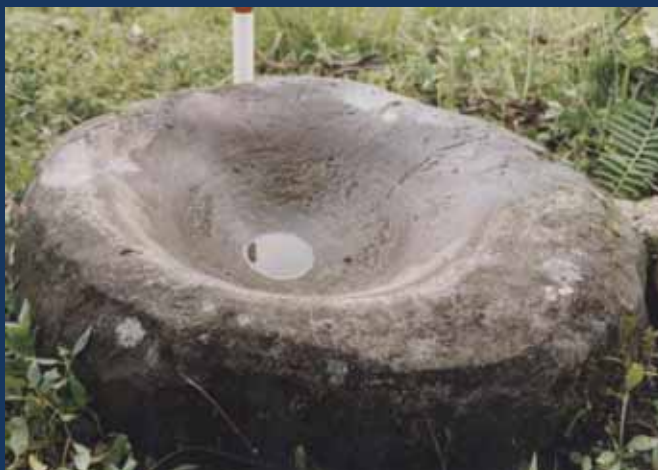
30. Sitio arqueológico “VISTA HERMOSA”

una colina natural de abundante vegetación y dentro de una zona de pastoreo, en las coordenadas UTM 9316546 norte, 802776 este, a una altitud de 2.275 msnm. El sitio

corresponde a un conjunto de 23 recintos estructuras de forma circular y semicircular, construidas con piedras pequeñas tipo calizas y areniscas unidas con mortero de barro, presentan muros doble paramento con cara vista al exterior; asociado a estas estructuras se encuentran nueve batanes con claras hullas de uso y diferentes dimensiones.

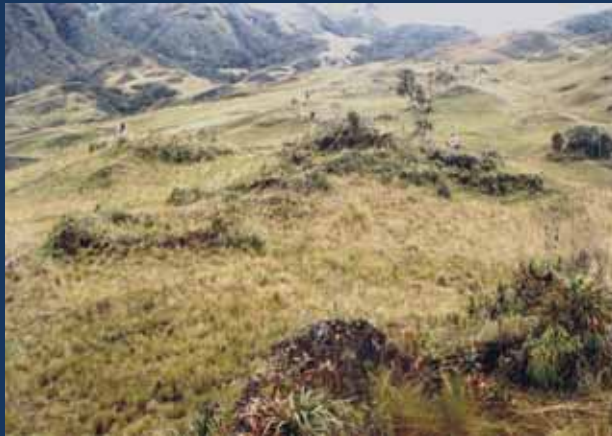
31. Sitio arqueológico "PUEBLO VIEJO"

Descripción.- Pueblo Viejo, está ubicado al noreste del distrito Ocallí, sobre colinas naturales, en las coordenadas UTM 9316236 norte, 806831 este, a una altitud de 2.953 msnm. El sitio está determinado por

más de ochenta recintos arquitectónicos de forma circular, construidas con piedras pequeñas calizas y areniscas unidas con mortero de barro mezclado con paja, piedrecillas de cuarzo lechoso y areniscas. Se distribuyen sobre colinas naturales formando conjuntos de cuatro, seis y diez recintos con sus correspondientes vanos de acceso, canaletas de drenajes y separados por pequeños callejones. Los muros de los recintos son de doble paramento con un enlucido de barro interno y externo. En el exterior de los recintos que da al vano de acceso, se aprecia terraza de piedras formando plataforma a manera de un corredor.

Un caso de mayor trascendencia es Pueblo Viejo, edificado sobre el nivel del páramo a una altura de 2. 953 msnm en un terreno relativamente llano, con pequeñas colinas y quebradillas, su ubicación fue estratégica evitando la

humedad del “ciénego”, además las estructuras presentan canales de drenaje para facilitar el discurrir del agua de lluvia y evitar la humedad en el interior de los recintos. También ayudó a prevenir el frío el enlucido de sus paredes tanto interno como externo.

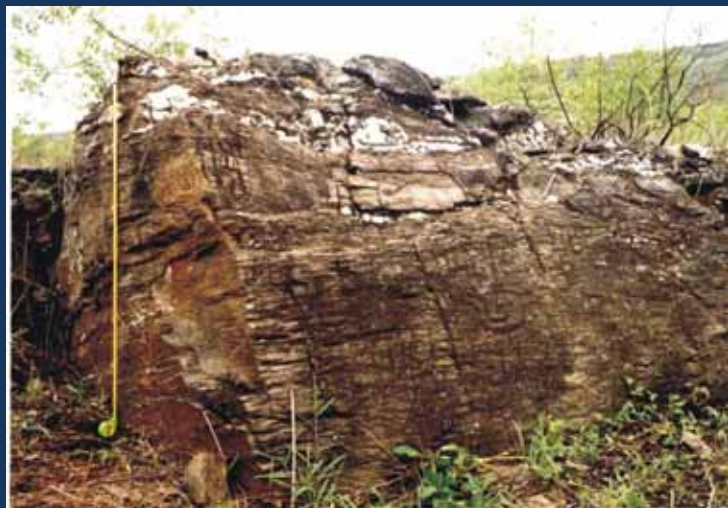
"CERRO CAMPANAS"

Descripción.- Cerro Campanas, se encuentra ubicado al sureste del distrito Camporredondo,

sobre una colina natural, en las coordenadas UTM 9310060 norte, 798373 este, a una altitud de 1.640 msnm. El sitio corresponde a una roca de tipo arenisca con partículas de cuarzo lechoso que en su pared vertical se disponen un conjunto de petroglifos consistentes en figuras en bajo relieve con representaciones zoomorfas, antropomorfas y geométricas cuya técnica de elaboración ha sido a través de percusión directa logrando acanaladuras de surcos anchos de 0.02 m. por 0.002 m de profundidad.

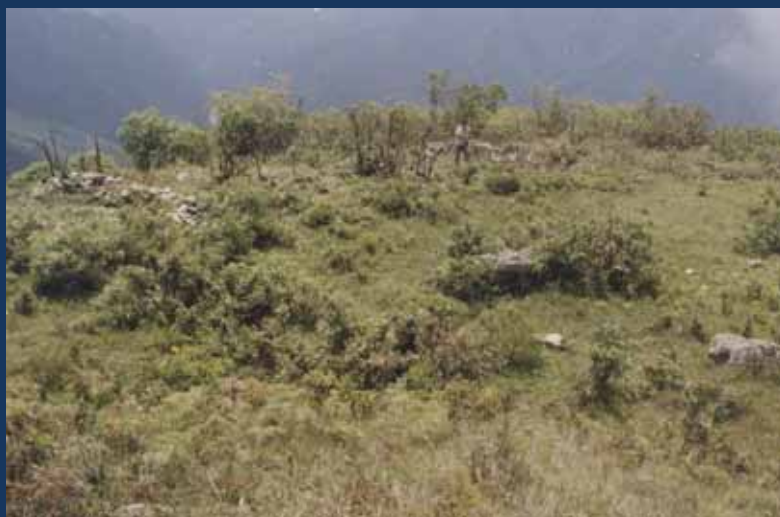
33. Sitio arqueológico “EL MIRADOR”

Descripción:.-El Mirador se encuentra ubicado al noreste del distrito Camporredondo, en la cima del cerro Kunamia, en las coordenadas UTM 9314720 norte, 790701 este, a una altitud de 2.059

msnm. El sitio está determinado por un conjunto de estructuras arquitectónicas consistentes en dieciséis recintos y dos terrazas con muros de contención, construidas con piedras pequeñas calizas y arenisca unidas con mortero de barro.

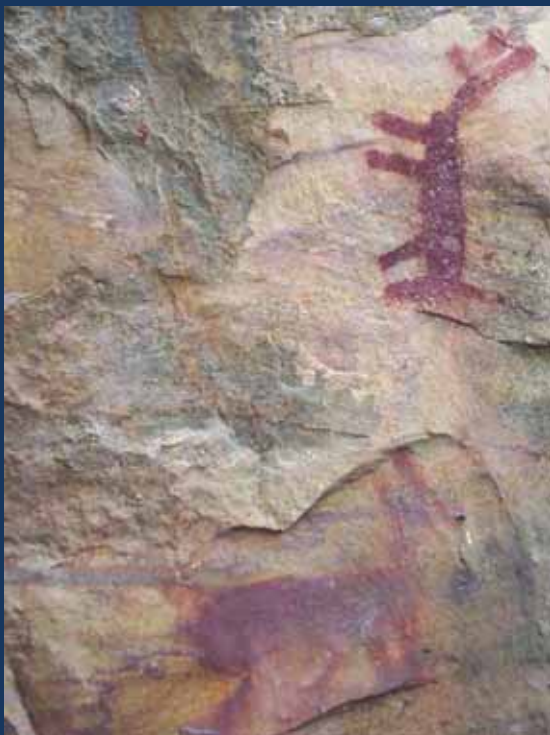
34. Sitio arqueológico "EL METAL"

Descripción.- El Metal se encuentra ubicado al noreste del distrito

Camporredondo, en las laderas de cerro Kunamia, en las coordenadas UTM 9314760 norte, 791771 este, a una altitud de 1.858 msnm. El sitio presenta un conjunto de rocas tipo caliza y arenisca que muestran pequeñas sinuosidades sin pulimento; en sus paredes verticales presentan un sinnúmero de pinturas rupestres con características antropomorfas y zoomorfas. Las

representaciones zoomorfas son los más abundantes, la técnica de elaboración ha sido lograda mediante el pintado de la roca utilizando un color rojo ocre posiblemente con pigmentos naturales. Además algunas rocas presentan oquedades que en su interior tienen pequeños muros de piedras, restos óseos disturbados y fragmentos de cerámica.

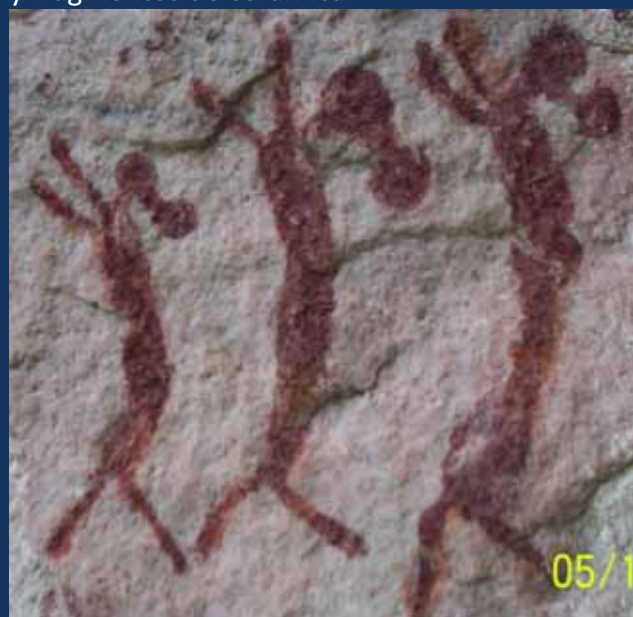
35. Sitio arqueológico "CERROPATA"

Descripción.- Cerropata, se encuentra ubicado al noroeste del distrito Camporredondo, en una zona accidentada, en las coordenadas UTM 9315248 norte, 789951 este, a una altitud de 1623 msnm. El sitio

corresponden a un conjunto de pinturas rupestres que se encuentran dibujadas en la pared vertical de los farallones rocosos a una altura de 2 m a 5.30m, los dibujos corresponde a representaciones antropomorfas, zoomorfas, geométricos, representaciones de manos humanas y escenas con participación de humanos y animales. La técnica de elaboración ha sido lograda mediante el pintado de la superficie de la roca (posiblemente con pigmentos naturales).

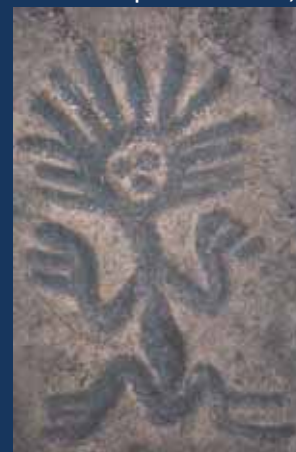
36. Sitio arqueológico “GALERAS”

Descripción.- Se encuentra ubicado al Nor-este del distrito Camporredondo, margen izquierda da la quebrada que lleva el mismo nombre, en las coordenadas UTM 9316012 norte, 799709 este, a una altitud de 1.883 msnm. El sitio corresponde a un conjunto de petroglifos y concavidades que se distribuyen sobre soportes de rocas naturales, registradas como Roca N° 01, 02, 03, 04, con la particularidad de la roca N° 01 y 03 es de tipo arenisca con partículas de cuarzo lechoso, en su superficie presentan petroglifos en bajo relieve con diseños zoomorfos, antropomorfos y círculos concéntricos, elaborado con la técnica del percutido o pulido obteniendo acanaladura o surco. La roca N° 02 y 04 es de tipo arenisca con partículas de cuarzo lechoso, en su superficie presentan 08 concavidades.

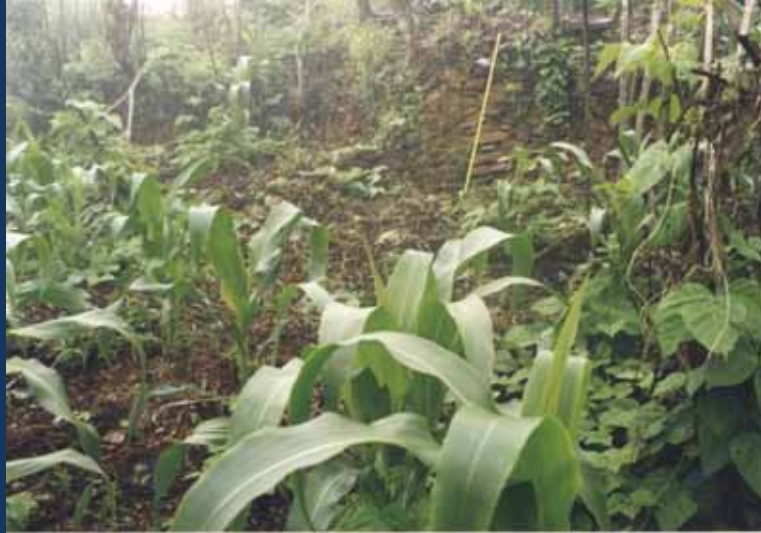
37. Sitio arqueológico "FILA ALTA"

Descripción.- Fila Alta, se encuentra ubicado al noreste del distrito de Camporredondo sobre una colina natural, en las coordenadas UTM 9316346

norte, 799220 este, a una altitud de 2.144 msnm. El sitio corresponde a un conjunto de estructuras arquitectónicas

consistentes en 41 recintos (de forma circular y semicircular), terrazas con muros de contención y un sistema de callejones que convergen en diversas direcciones. Los recintos presentan muros doble paramento, construidas con piedras pequeñas tipo caliza y areniscas, unidas con mortero de barro. Algunos de los recintos presentan vano de acceso y, se asocian a batanes. También se ha registrado siete batanes de piedra arenisca y caliza. El sitio en general está enormemente impactado por la práctica agrícola e incluso los grandes rebaños de ganados ha hecho colapsar a dichas estructuras.
